Det började med små vita utväxter vid elurtagen. Nu har hussvampen helt förstört Helén Falks och Bo Källboms fritidshus utanför Finspång. Golvet bär inte längre, köket är täckt av svampsporer och i källaren har moderplantan tagit över.

Hussvampen äter upp huset underifrån

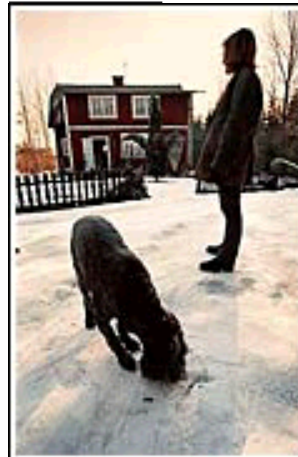
Ska brännas. Svampen har spritt sig till övervåningen och det enda alternative som återstår är att bränna huset.

- Det gäller att få bort allt, annars kan angreppet fortsätta. Att i det läget byta ut skadade delar mot nya är som att lägga ved på elden. Men i det här fallet är hela huset angripet och svampen har spritt sig även till övervåningen, så det är bara rivning som återstår, säger Roger Lundgren.
